## Schäden an Biogasanlagen

- Erfahrungen eines öffentlich bestellten und vereidigten Sachverständigen für Biogasanlagen -

Torsten Fischer und Dr. Katharina Backes

Hannover  
17. März 2010

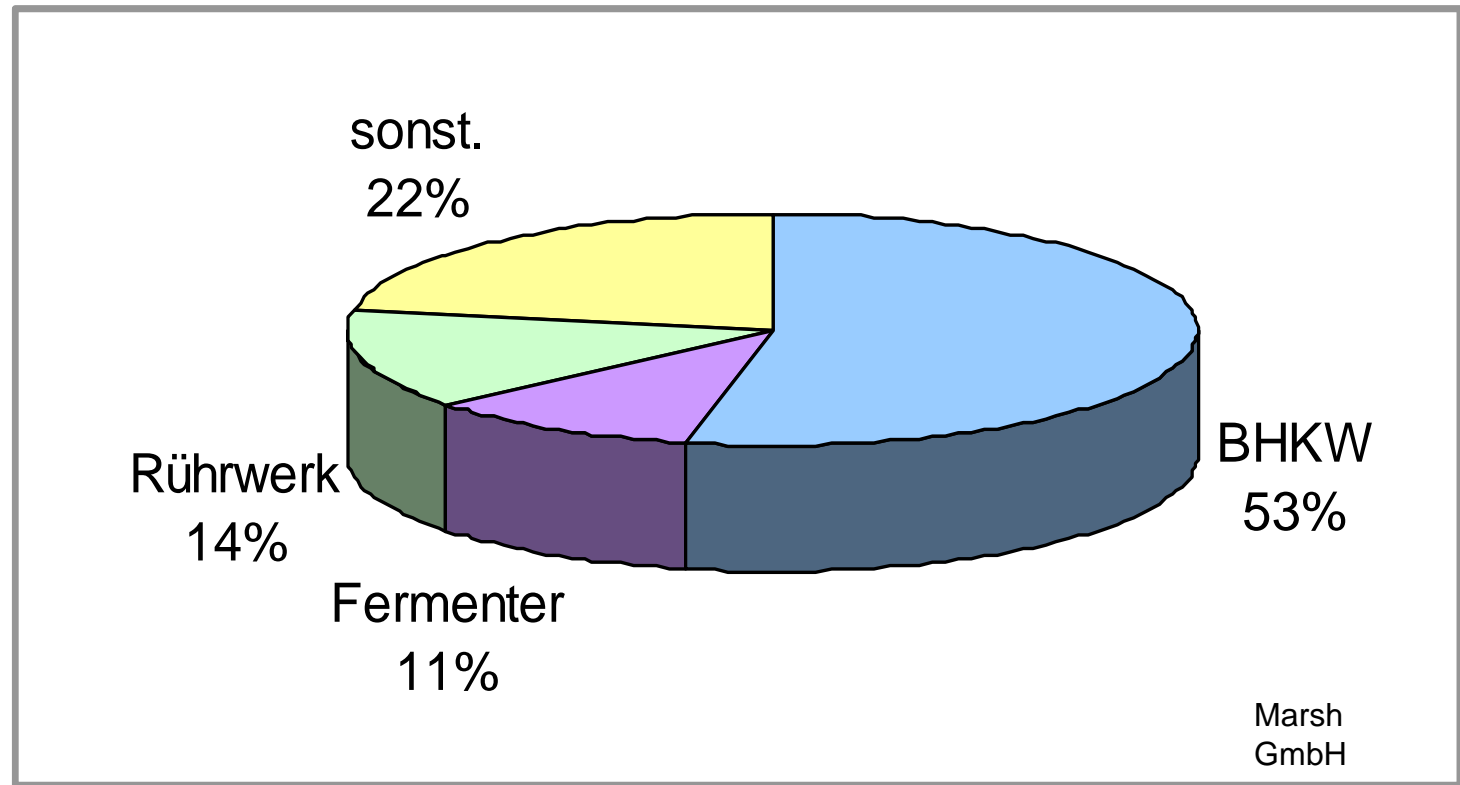
- Zahlungen bezogen auf die Anlagenelemente

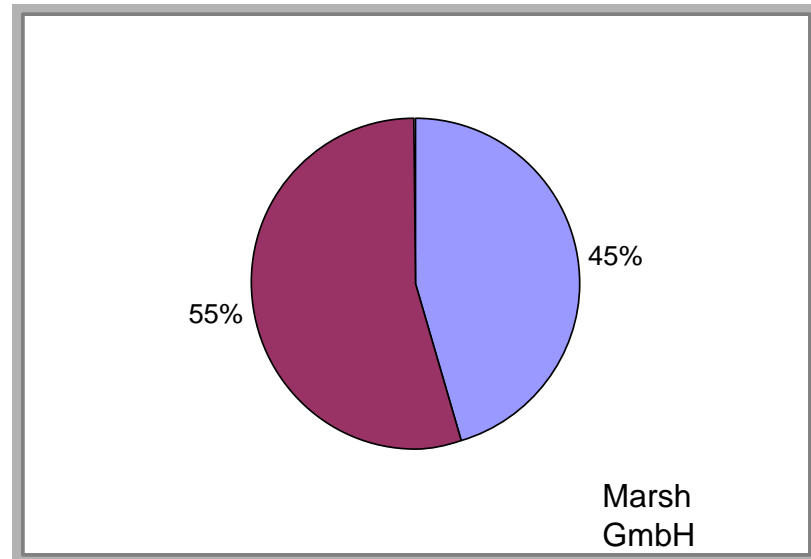
- Anteil der Vermögensschäden (Betriebsunterbrechung) an den Fermenter-Schäden

Verträge bis 2005

Verträge ab 2005

■ Betriebsunterbrechungsschaden ■ Sachschaden

**Versicherung der Biologie gewinnt an Bedeutung**

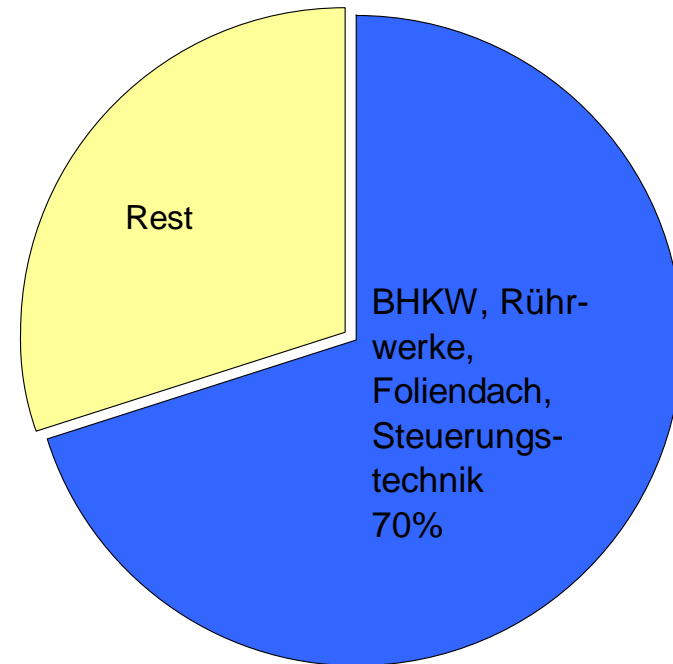
Schadenshäufigkeit

Schadenszahlungen

- mehr als 65% aller Schäden und 70% aller Schadenszahlungen für: BHKW, Rührwerke, Foliendach, Steuerungstechnik
- mehr als 50% aller Schäden verursachen Aufwendungen von unter € 10.000
- Entschädigungen von mehr als € 50.000 wurden nur bei etwa 5% aller Schäden gezahlt

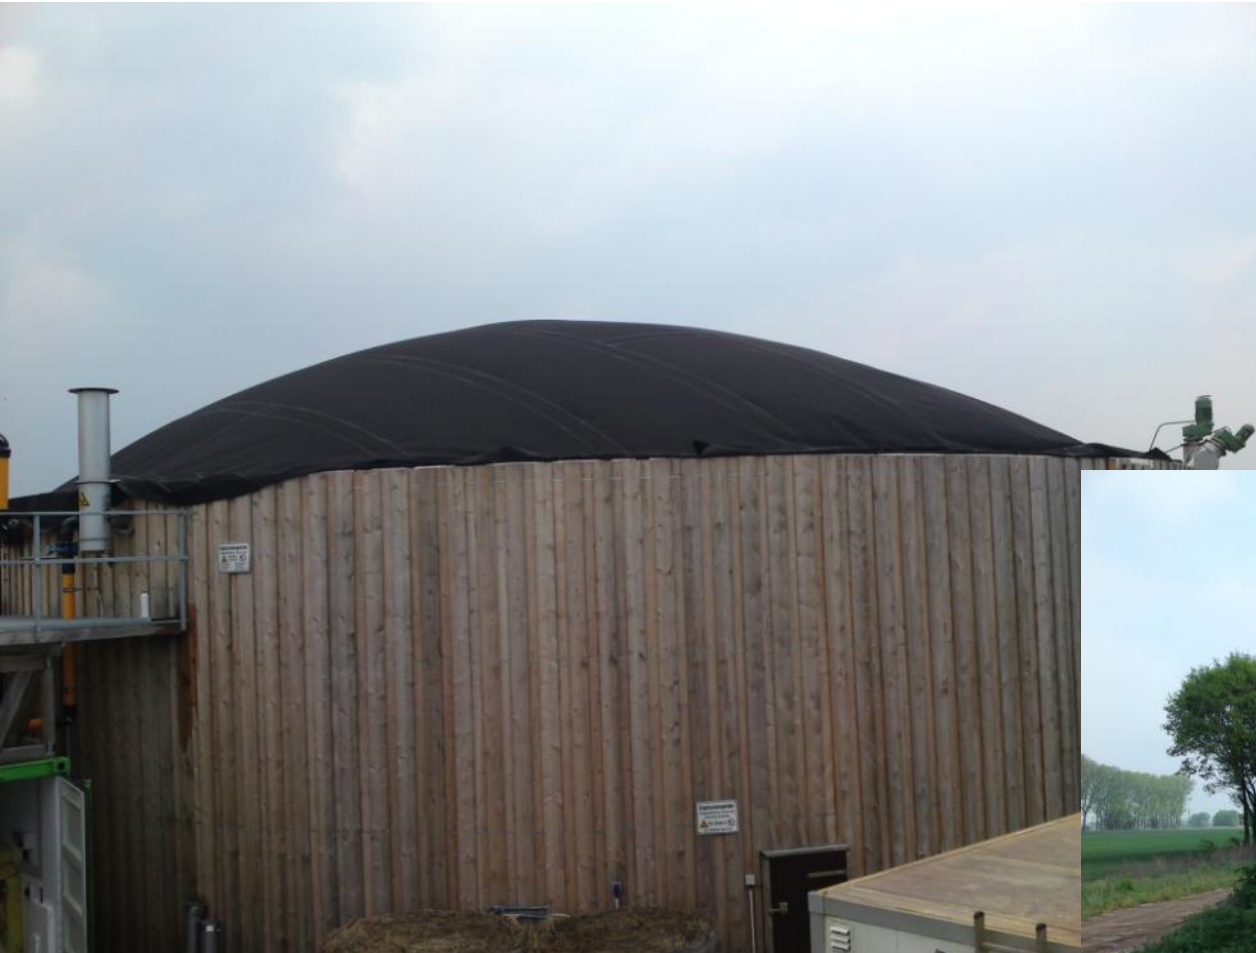
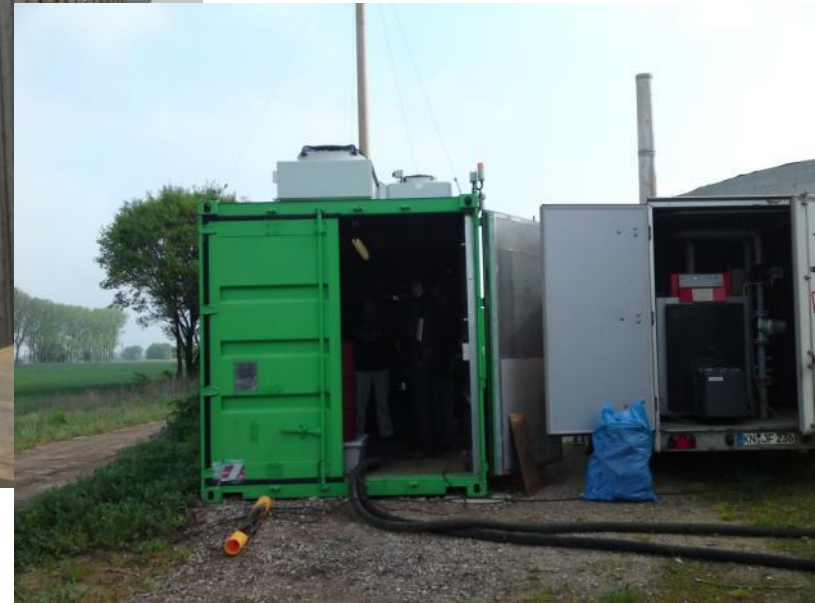
# Fallbeispiel 1: Brandschaden im BHKW-Container

Bau: 2007  
Substrate: nachwachsende Rohstoffe  
BHKW: 191 kW<sub>el</sub>

- die landesspezifische Brandschutzverordnung wurde nicht eingehalten

- technische Unzulänglichkeit:
  - der nötige Mindestabstand der Abgasleitung wird nicht eingehalten
  - das Abgasrohr war zum Holz hin nicht isoliert
  - das biogasführende PE-Rohr war nicht erdbedeckt

- der Betreiber hat die Ursache nicht erkannt

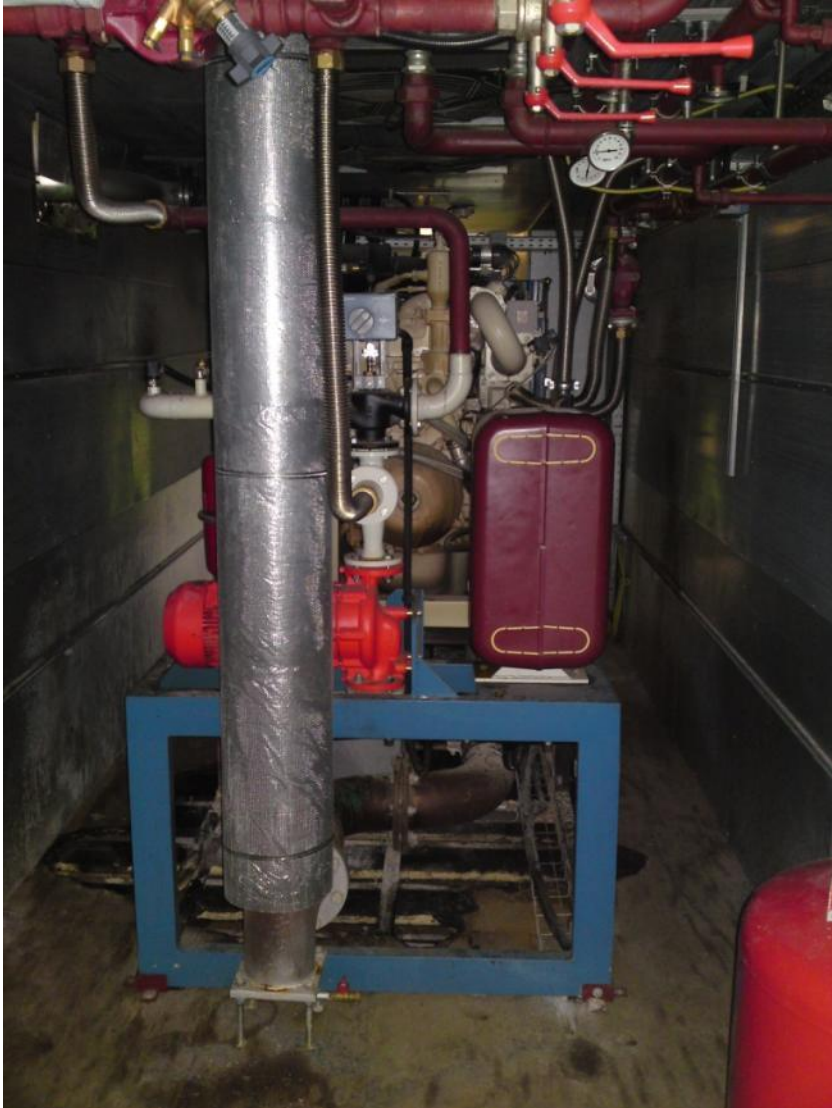
Der BHKW-Container ist mit einem Holzfußboden ausgestattet.

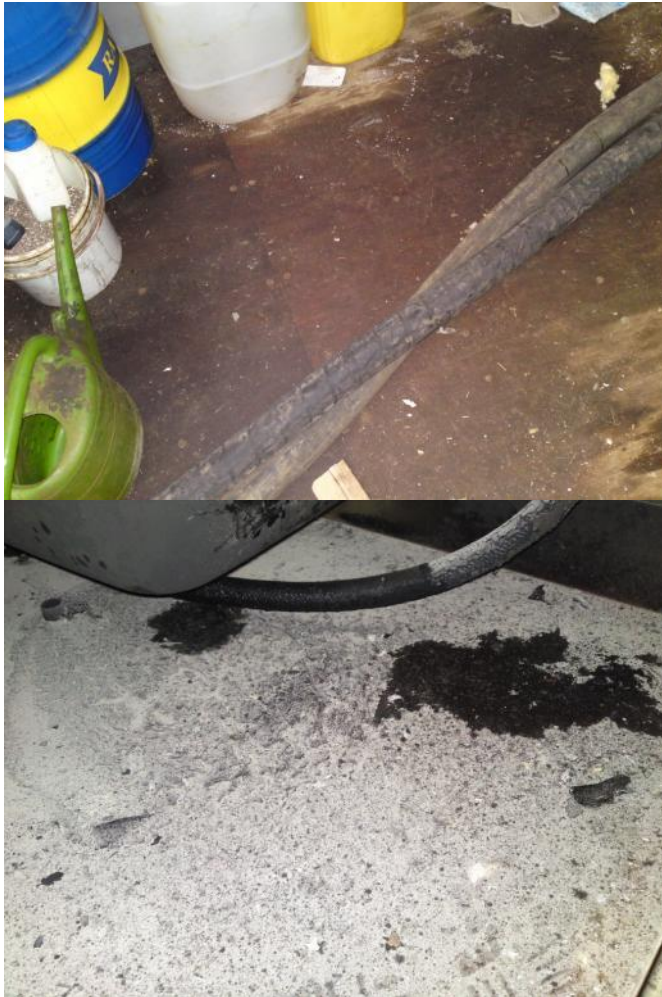
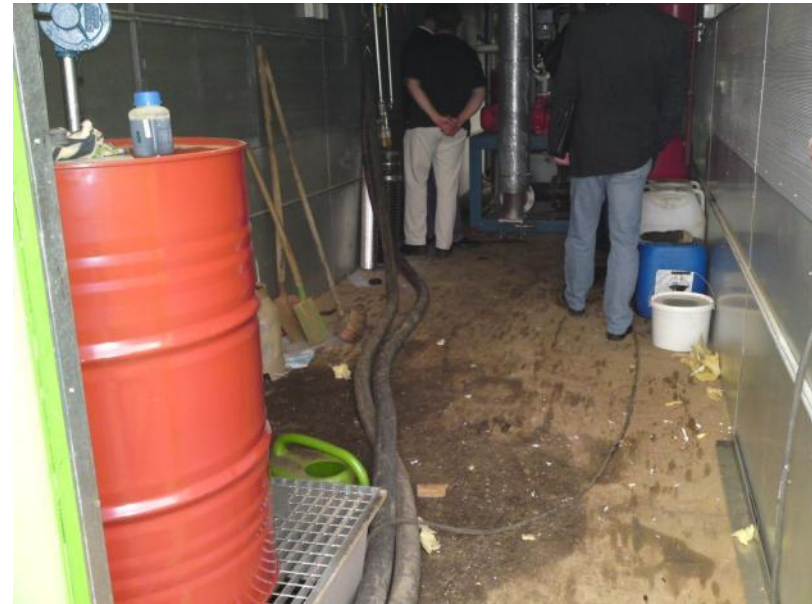
Der Holzfußboden weist  
Flecken von aufgesogenem  
Altöl und Schmieröl auf

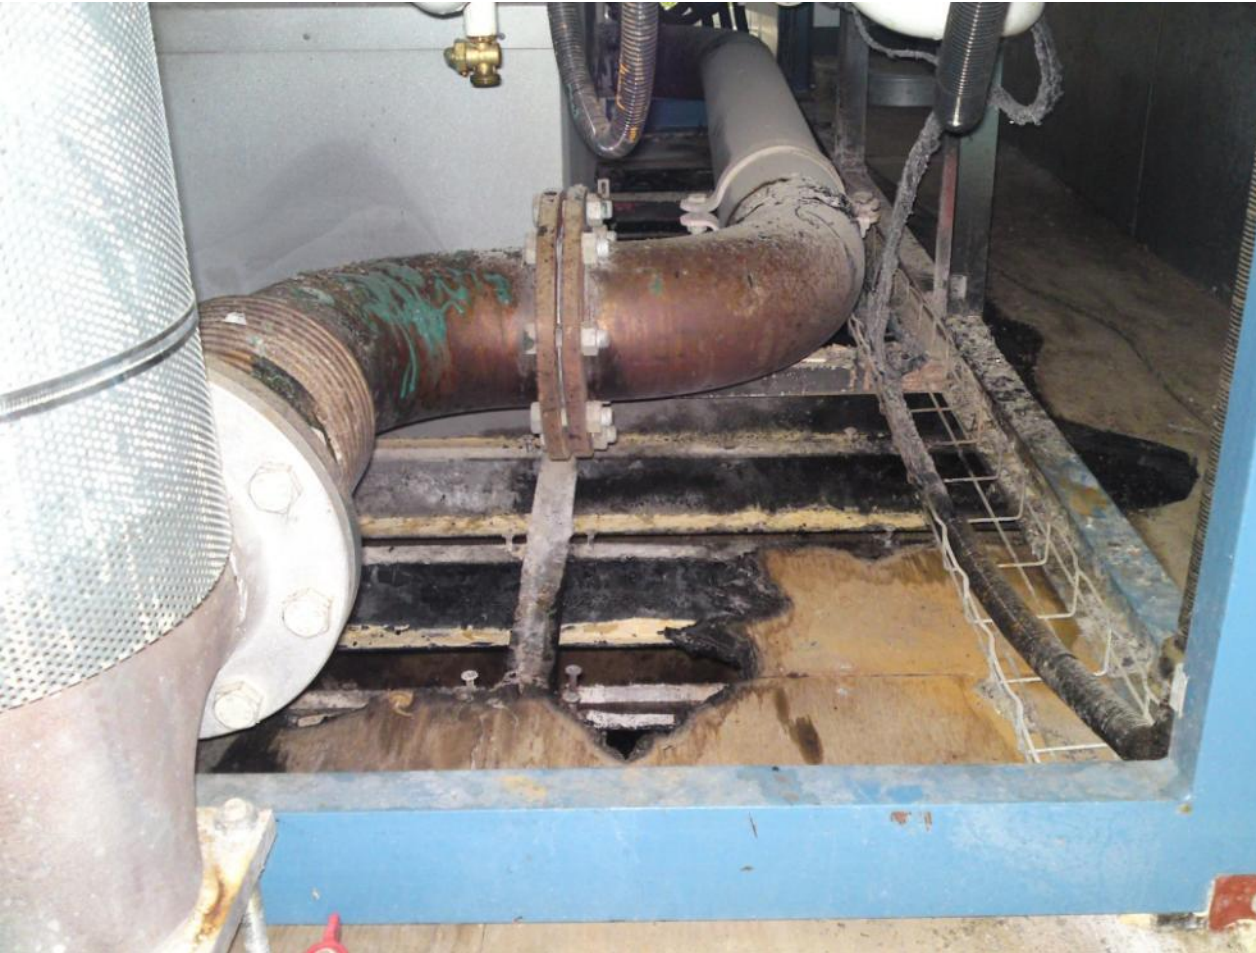
Das heiße Abgasrohr wird mit einem geringen Abstand über den Holzfußboden geführt

→ der Holzfußboden trocknet aus  
→ und fängt an zu verkohlen

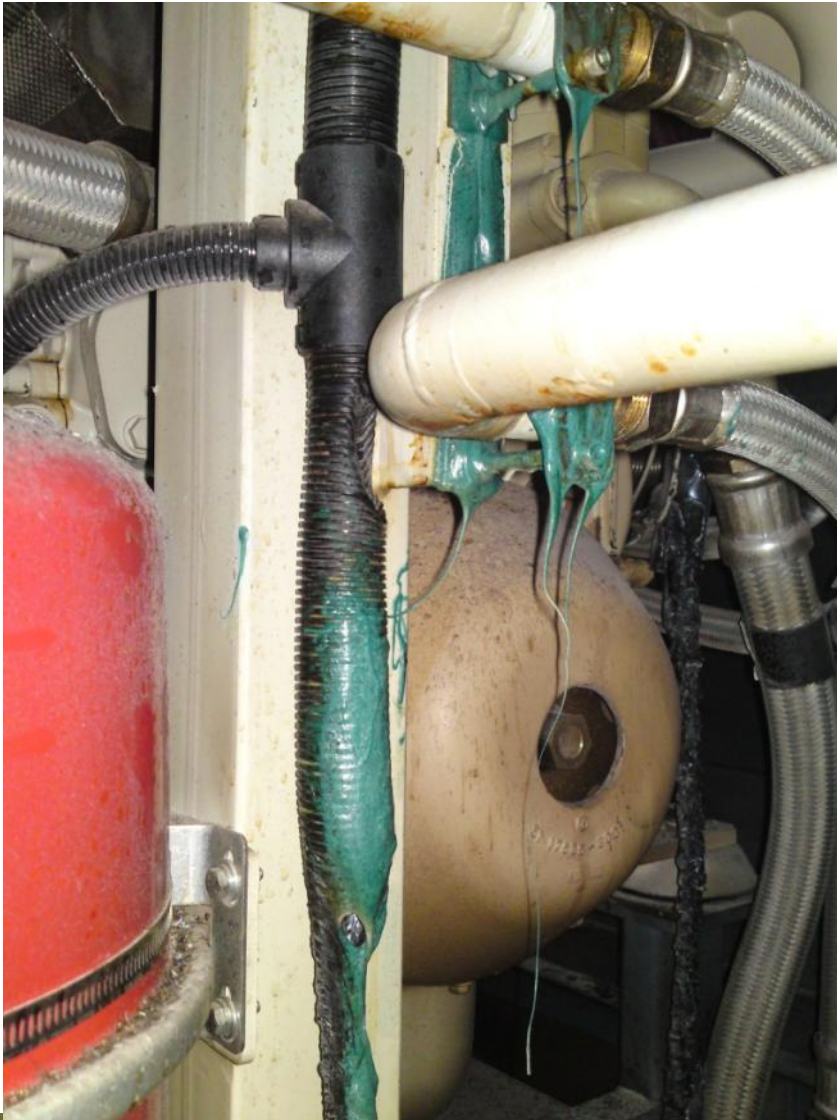
Durch die entstehende Hitze  
schmilzt das Plastik von  
Kabelisolationen und Halterungen  
und tropft nach unten.

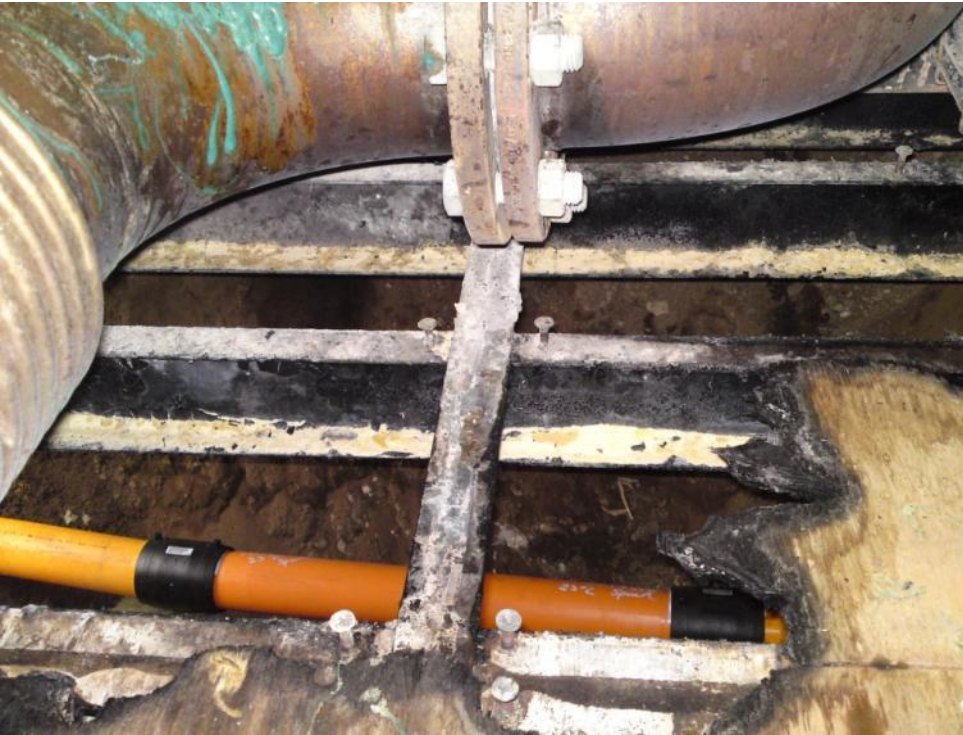
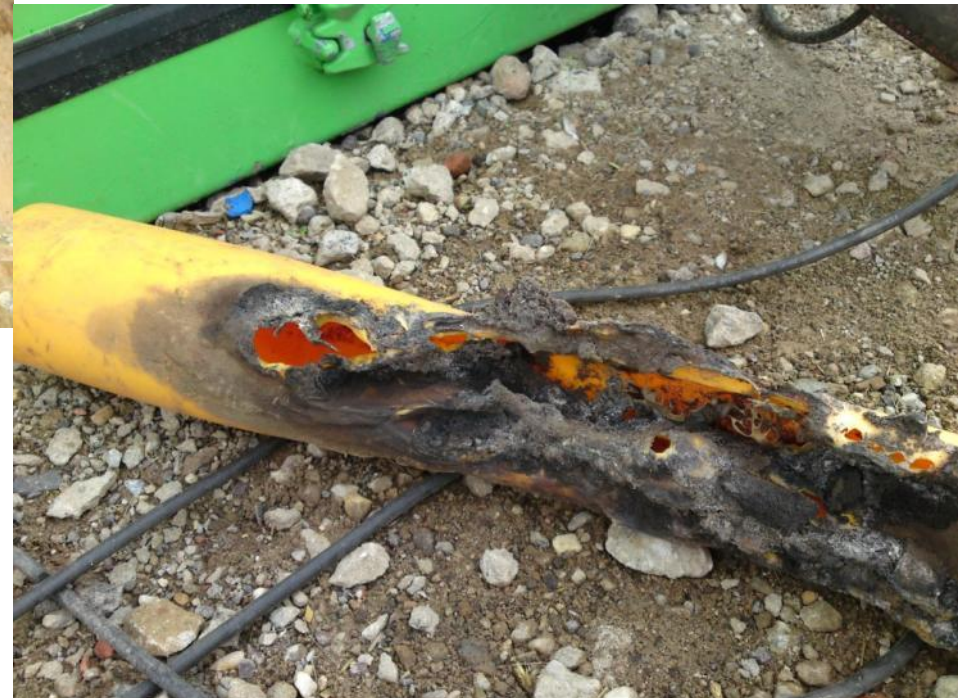
Herabtropfendes heißes Plastik tropft durch das Loch im Holzfußboden auf die PE-Gasleitung.

→ das PE-Rohr schmilzt  
→ es entsteht ein Loch in der Gasleitung

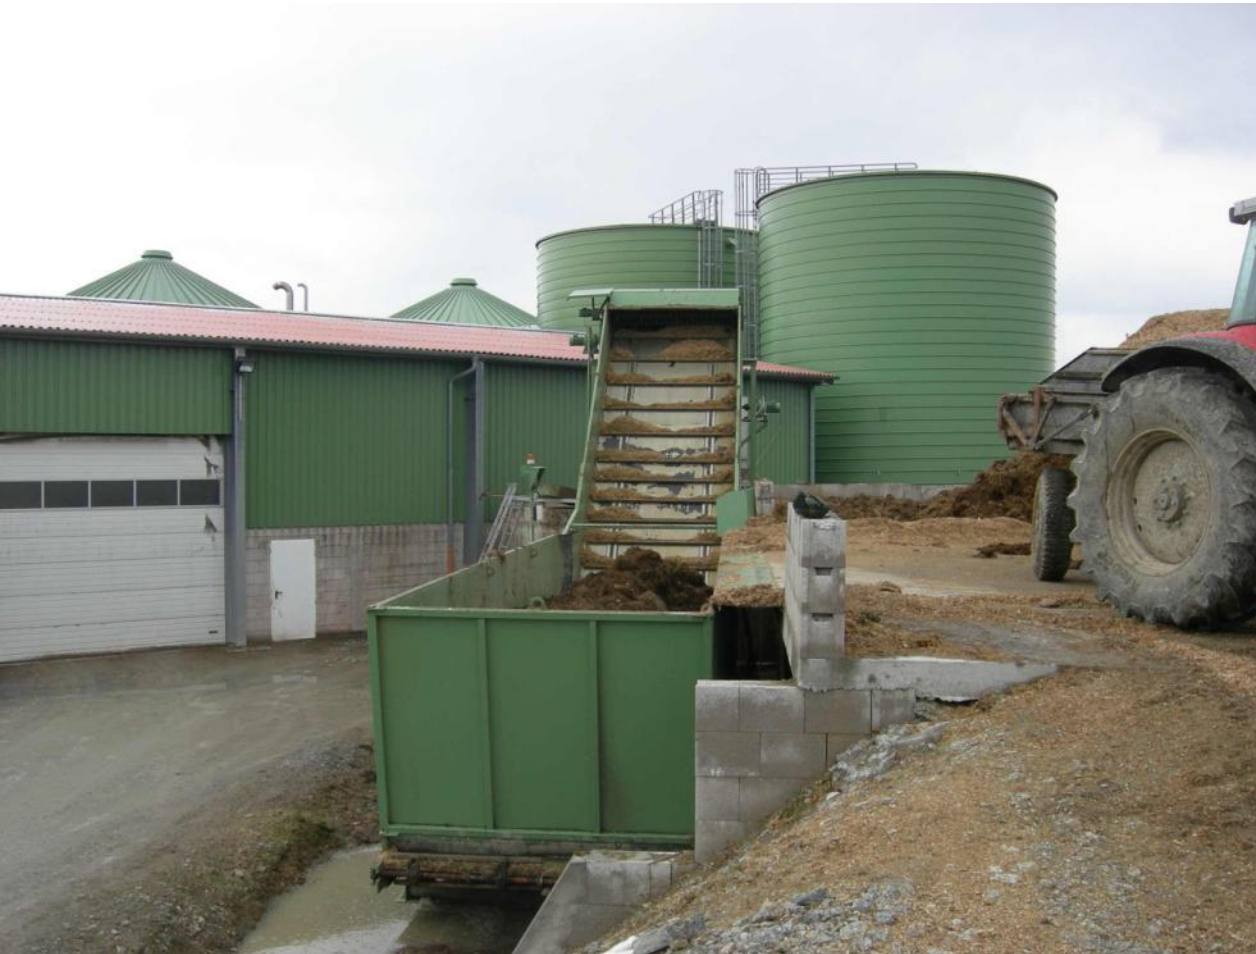
# Fallbeispiel 2: Überfüllung Hydrolysebehälter

- Bau: 2005/2006
- Substrate: nachwachsende Rohstoffe
- BHKW: 536 kW<sub>el</sub>

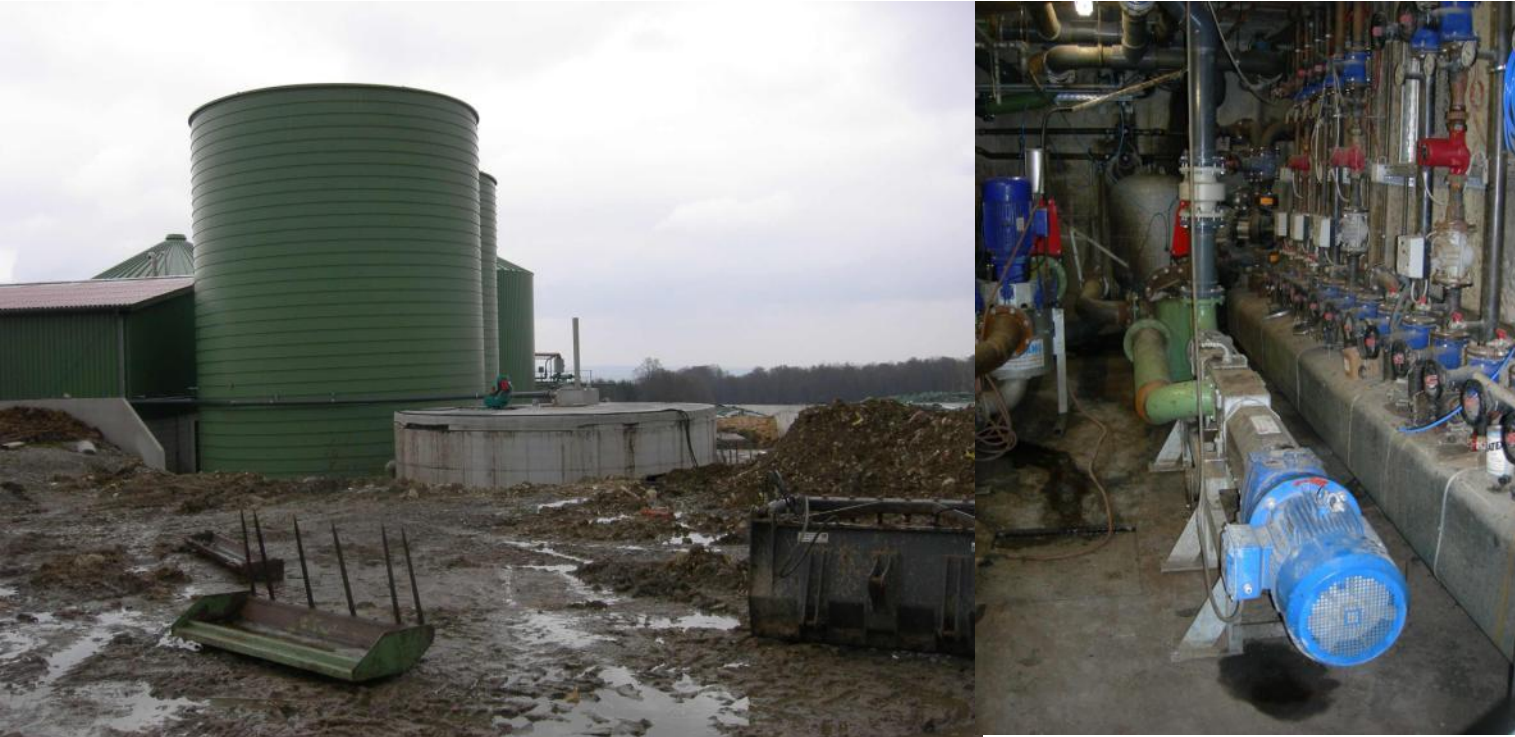
Der Hydrolysebehälter wurde mit einer Exenterschneckenpumpe beschickt.

Keine Absicherung durch Drucksensor auf der Druckseite oder Trockenlaufschutz! Die Pumpe kann nur manuell abgestellt werden.

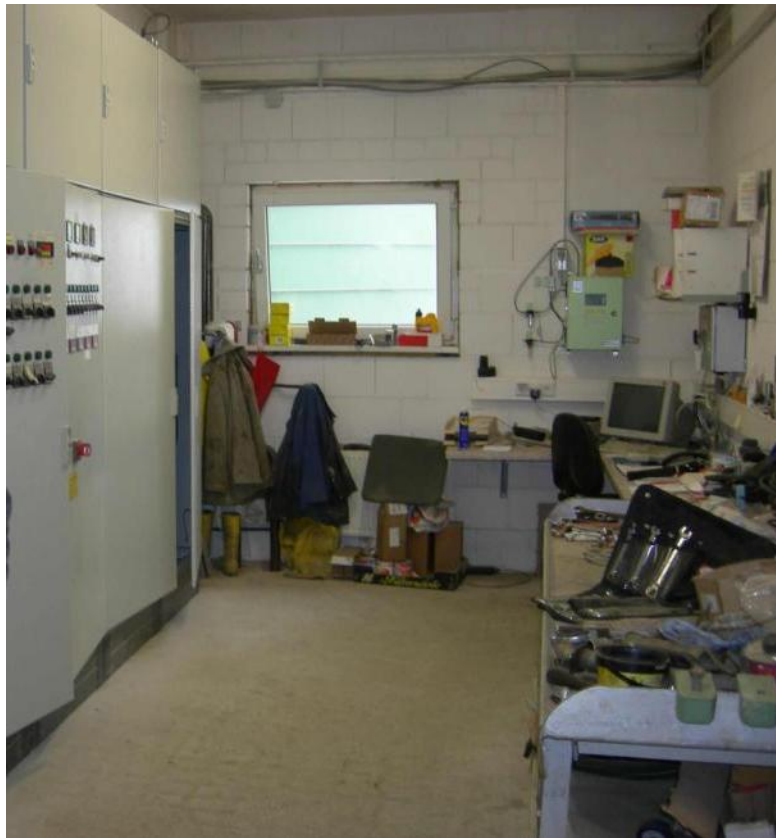
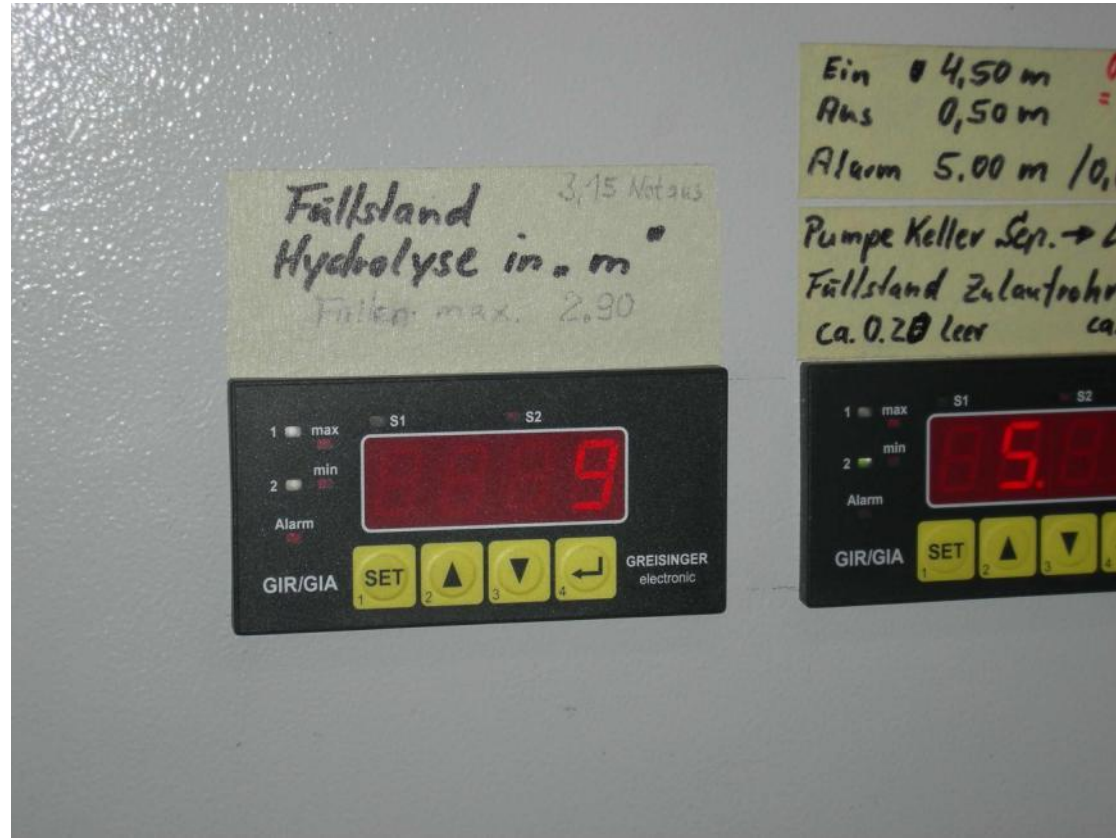
Bei „maximaler Füllstand“ erfolgt eine Warnmeldung auf das Mobiltelefon und der Betreiber schaltet die Pumpe manuell ab.

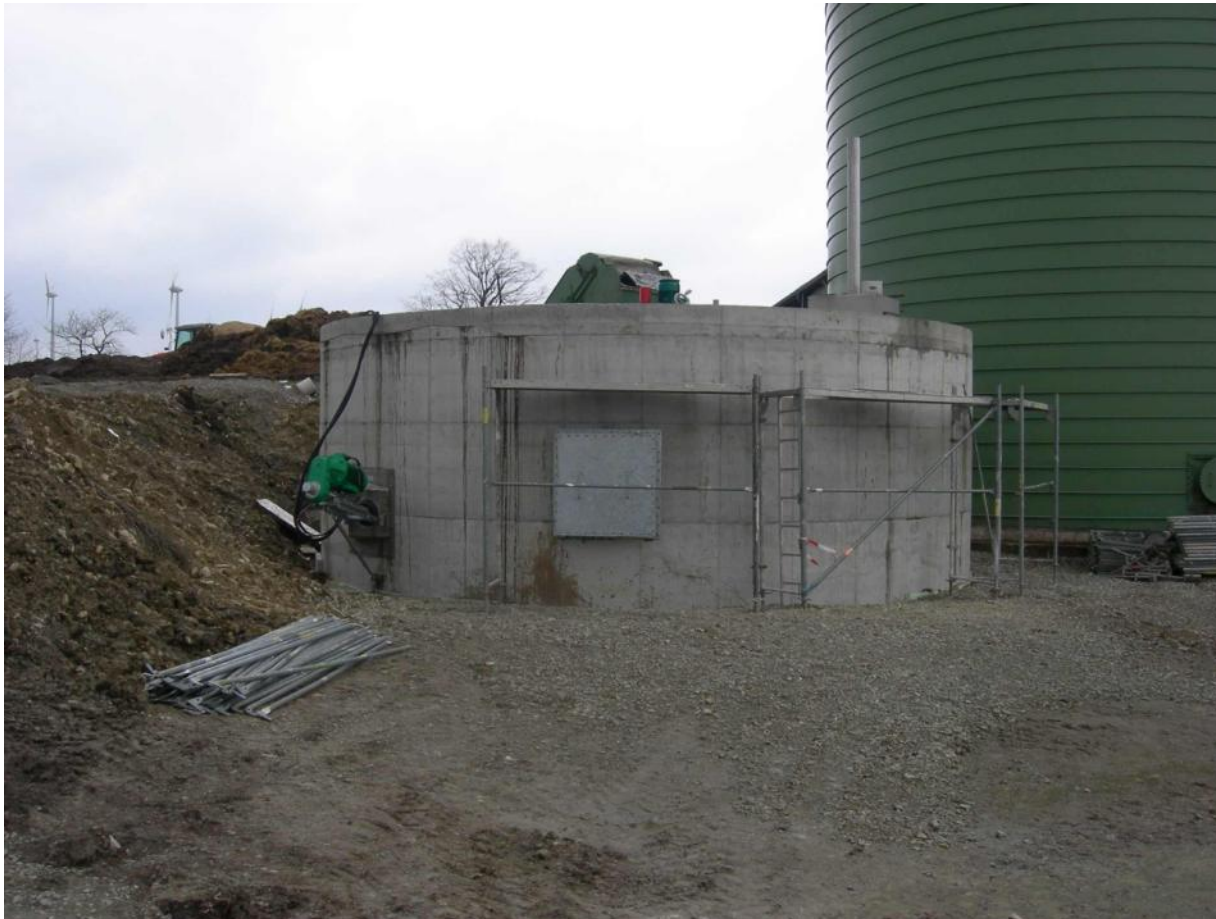
Am Tag des Schadens hatte der Betreiber kein Mobiltelefon dabei!  
Die Pumpe lief weiter...

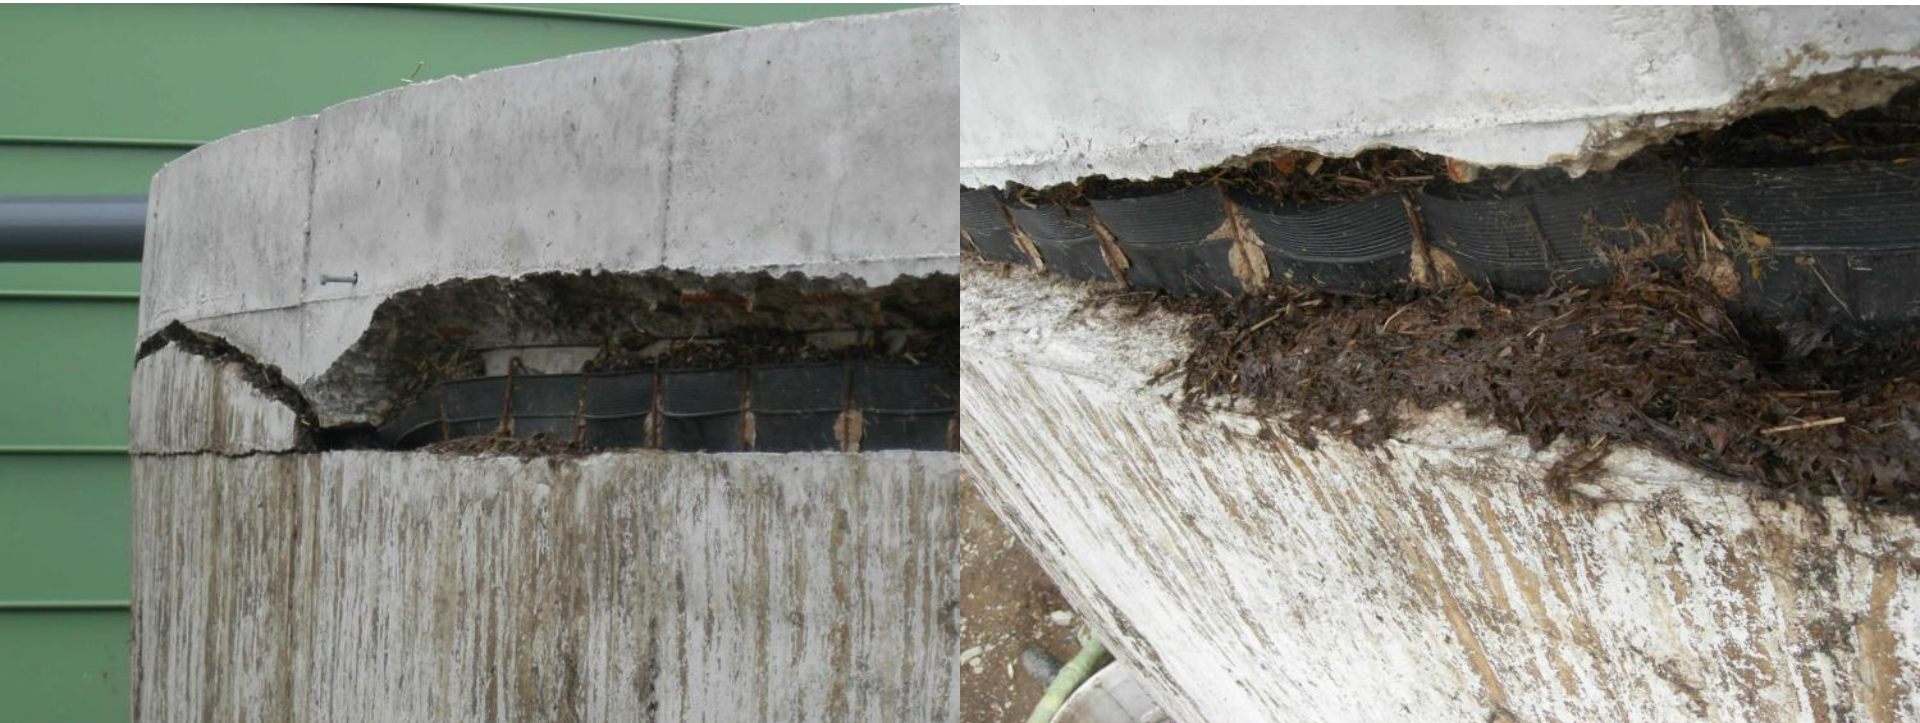
...bis der Deckel des Hydrolysebehälters durch den Flüssigkeitsdruck nach oben gedrückt wurde und ein Abriss des Deckels von der Behälterwand erfolgte.

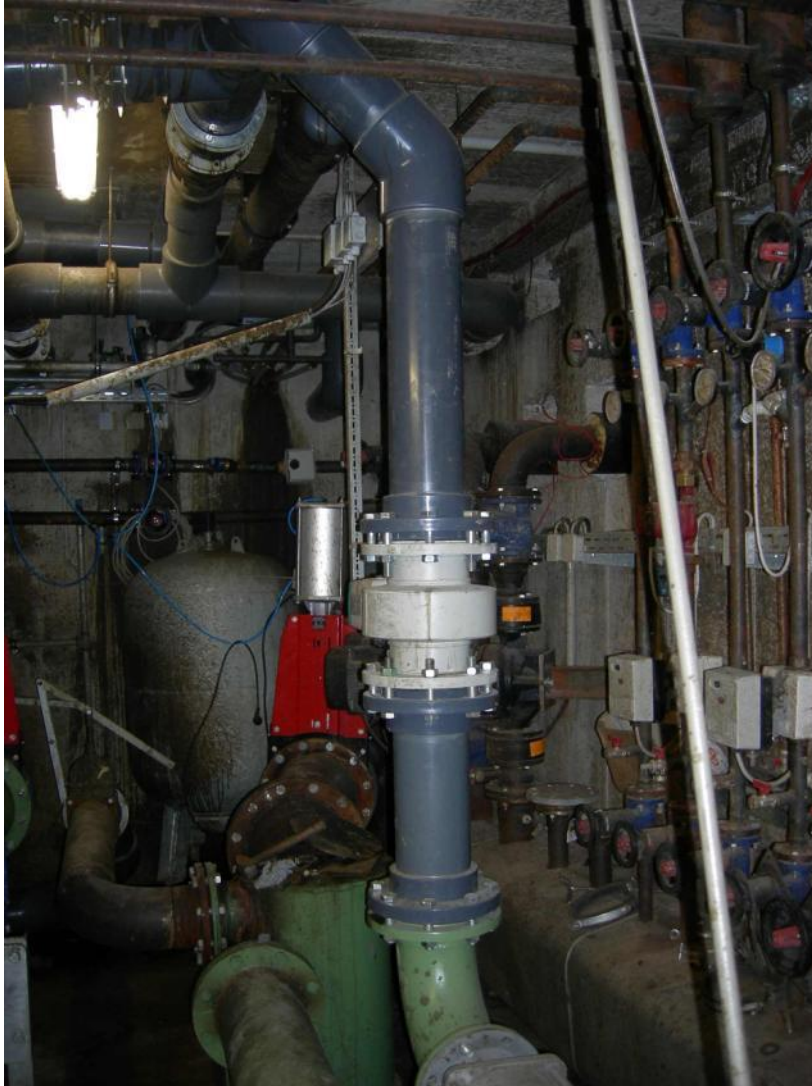
- Es gibt keine Dokumentation der Anlage
- Es gibt kein R & I Schema
- Der Hydrolysebehälter wurde im nachhinein vergrößert und mit einem Deckel versehen (vom Bauherrn selbst)
- Es konnte keine Statik des Behälters gefunden werden
- Es gibt keine sicherheitstechnischen Unterlagen
